UNIVERSIDADE FEDERAL DO RIO GRANDE - FURG  
ESCOLA DE ENGENHARIA  
PROGRAMA DE PÓS-GRADUAÇÃO EM ENGENHARIA MECÂNICA

**ANÁLISE DA RELAÇÃO DOS PARÂMETROS DE CORTE COM A QUALIDADE  
SUPERFICIAL E DESGASTE DA FERRAMENTA DE METAL DURO COM TRIPLA  
CAMADA DE REVESTIMENTO NO TORNEAMENTO A SECO DO AÇO SAE 4140**

DISSERTAÇÃO DE MESTRADO

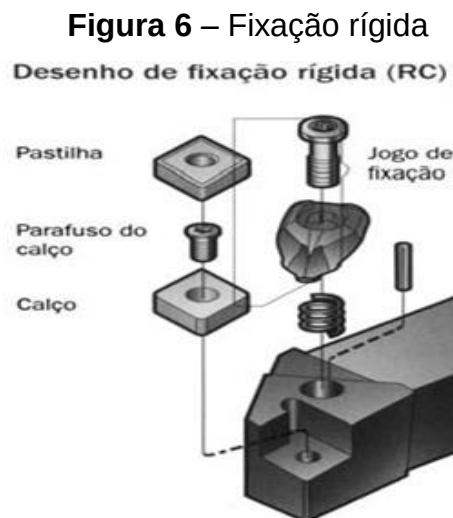
O metal duro é utilizado, normalmente, na forma de pastilhas intercambiáveis (insertos) com fixação mecânica sobre um suporte (Figura 6).

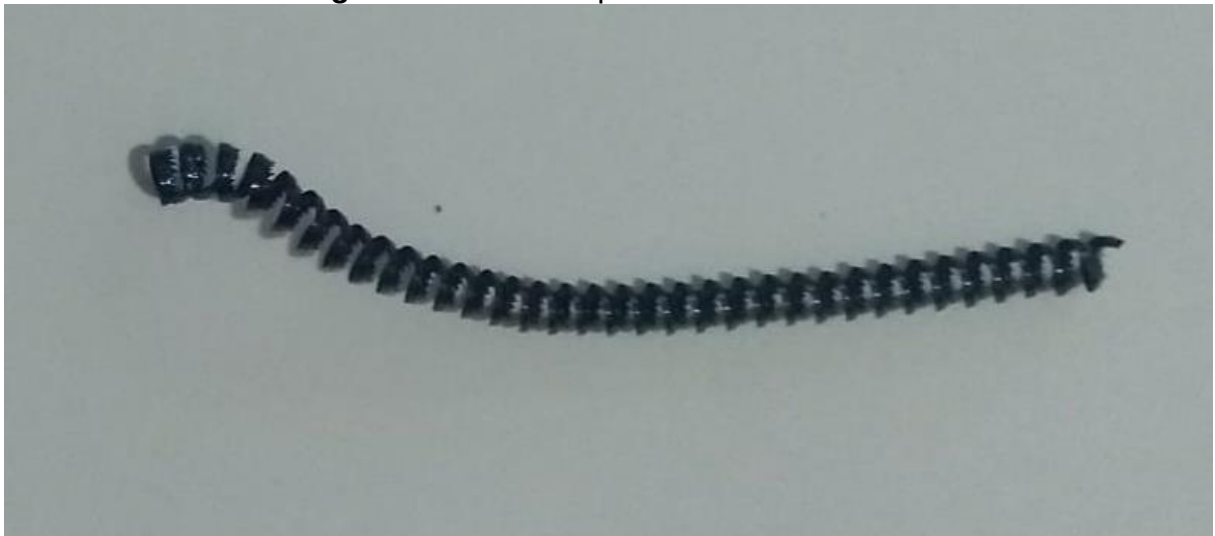
**Figura 62** – Cavaco produzido no Ensaio 2
