UNIVERSIDADE FEDERAL DO RIO GRANDE-FURG  
ESCOLA DE ENGENHARIA-EE  
PROGRAMA DE PÓS-GRADUAÇÃO EM ENGENHARIA MECÂNICA-PPMEC

**ESTUDO COMPARATIVO EM CABOS DE LINHAS DE TRANSMISSÃO DE  
COBRE E ALUMÍNIO EM UM AMBIENTE CORROSIVO.**

Dissertação apresentada como parte  
dos requisitos para obtenção do  
título de mestre em Engenharia  
Mecânica

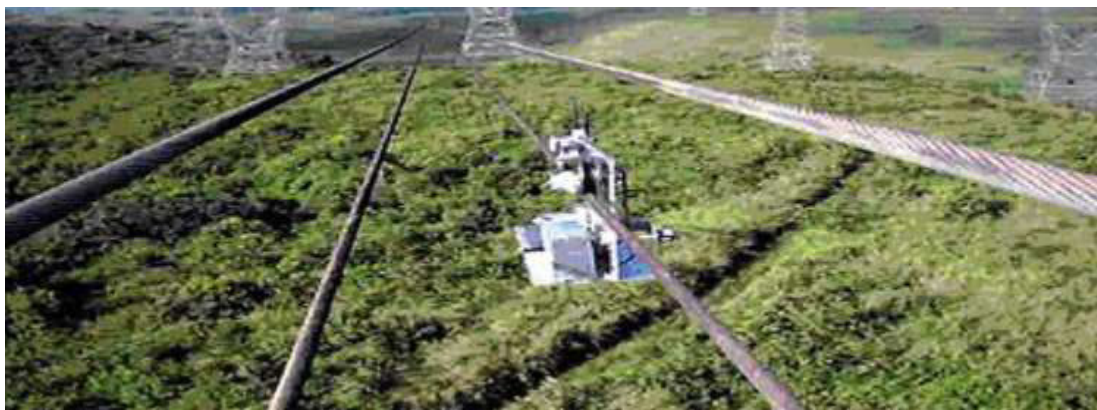
Este trabalho apresenta um protótipo do equipamento utilizado para detectar falhas em cabos condutores empregados nas linhas de transmissão de energia elétrica. O equipamento é capaz de executar inspeção visual das condições externas dos condutores e descobrir falhas internas em seu núcleo de material magnético (cabos ACSR). O equipamento é composto por uma unidade móvel - um robô - que se move sobre o condutor da linha (Figura 2), e por uma unidade de controle - um notebook – que se comunicam via rádio. O projeto do equipamento leva em consideração as interferências eletromagnéticas (EMI) e de radiofrequência (RFI), o que permite a sua utilização em linhas vivas, em linhas não energizadas e em cabos para-raios. Para verificar o desempenho do equipamento em diferentes situações, vários testes foram executados: em laboratório, tanto em condições sem energia bem como em condições com energia e em uma linha de transmissão real energizada. Também é apresentada a caracterização da atmosfera em três subestações de energia elétrica da CHESF. Ela foi feita em conformidade à norma NBR 14643, com a instalação de corpos-de-prova padrão e determinação das suas perdas de massa, além de dispositivos de captação de poluentes. (SEBRAO *et al.*, 2009)

Figura 2 - Foto do robô durante seu movimento sobre o condutor

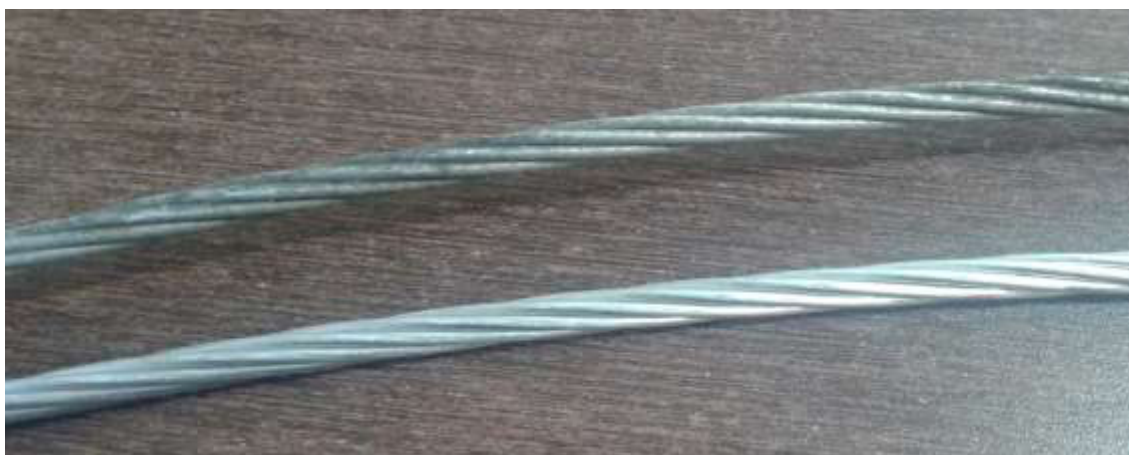
A análise química foi obtida por espectrometria e emissão óptica marca OXFORD. Os dados foram comparados com as especificações indicadas na tabela abaixo.

**CAA-Conductor de Alumínio com alma em Aço Zincado-Alumínio-liga Al 1350-H19**

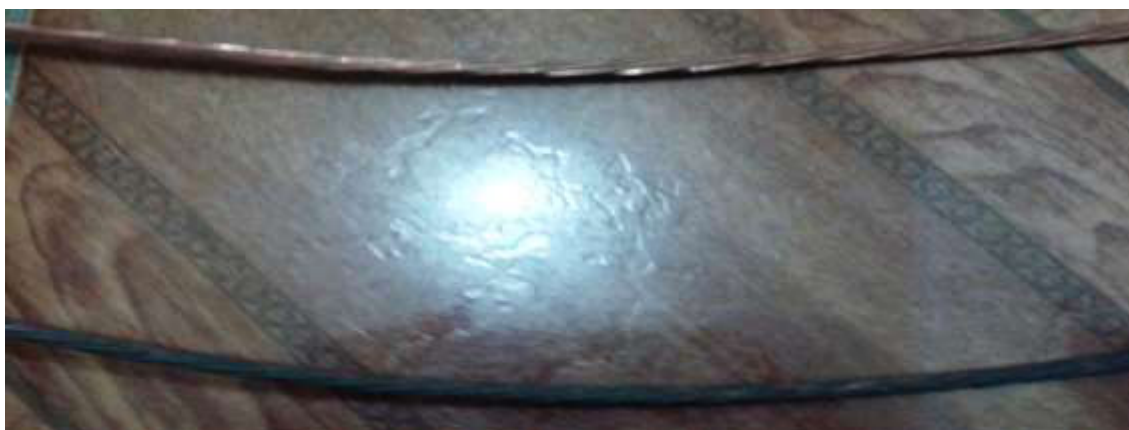
**CC-Conductor de Cobre-Fios de liga de cobre-cromo-zircônio (CuCrZr) em uma composição estabelecida em Cu-0,7%Cr-0,1%Zr (em massa)**

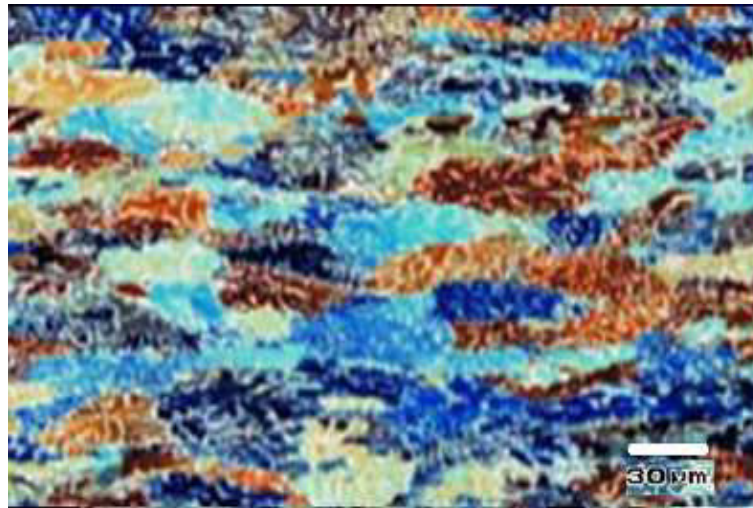
As microestruturas das amostras de Alumínio, Cobre e Aço apresentaram deformação plástica no sentido da conformação a frio, visto que os três materiais não apresentavam originalmente condições de serem endurecidos por outro mecanismo [7]. Na figura 16 pode ser visualizada a microestrutura de Alumínio, com grão no formato colunar.

Figura 16 – Grão colunar de Alumínio.
