**CORROSÃO EM VERGALHÃO THERMEX EM MEIO CONTENDO  
CLORETOS**

DISSERTAÇÃO DE MESTRADO

Dissertação de mestrado apresentada ao Programa de Pós-Graduação em Engenharia Mecânica da Universidade Federal do Rio Grande-FURG como requisito para obtenção do título de “Mestre em Engenharia Mecânica” – Área de Concentração: Engenharia de Fabricação.

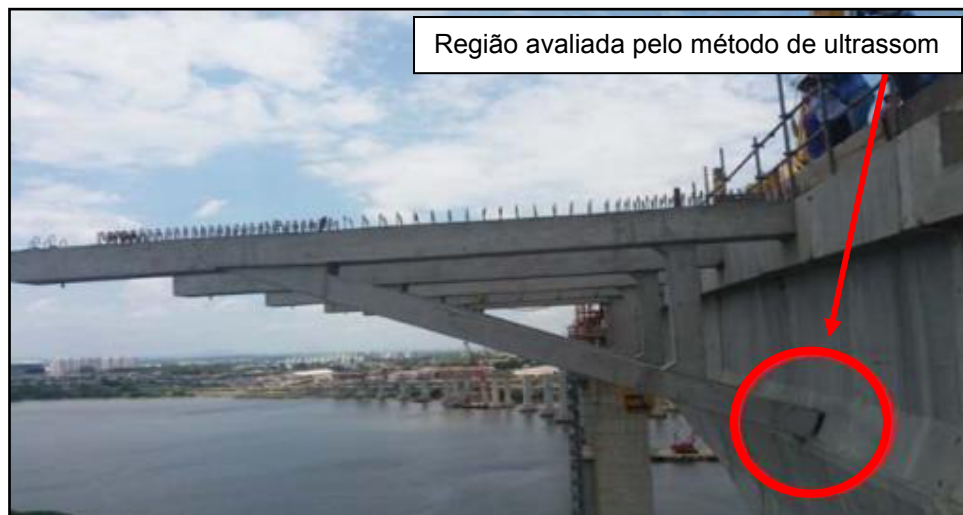
Figura 2 - Local do ensaio de ultrassom

Os resultados do ensaio realizado concluíram que a média da estimativa de resistência a compressão nas regiões inspecionadas foram de 41,9 Mpa e a estimativa média do módulo de elasticidade foi de 42,9Gpa. Os resultados são satisfatórios, uma vez que o valor mínimo da resistência a esforços de compressão admissíveis do concreto (de acordo com a NBR 6118) é de 20Mpa.

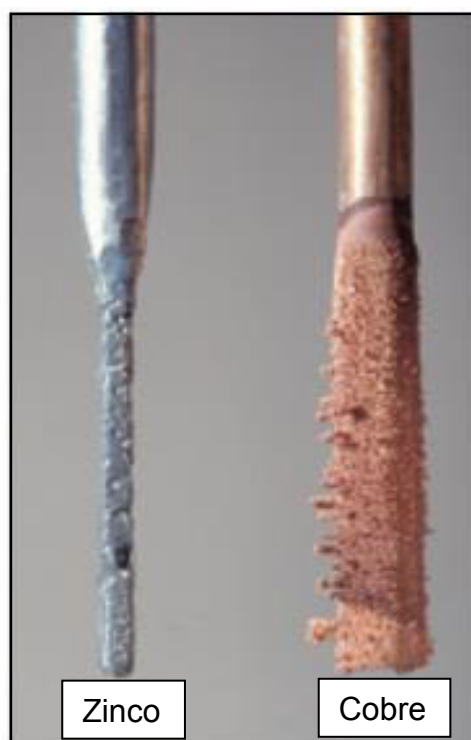
Figura 8 - Eletrodo após funcionamento da pilha

Abaixo segue imagem que demonstra os eletrodos após serem submetidos a pilha supracitada:

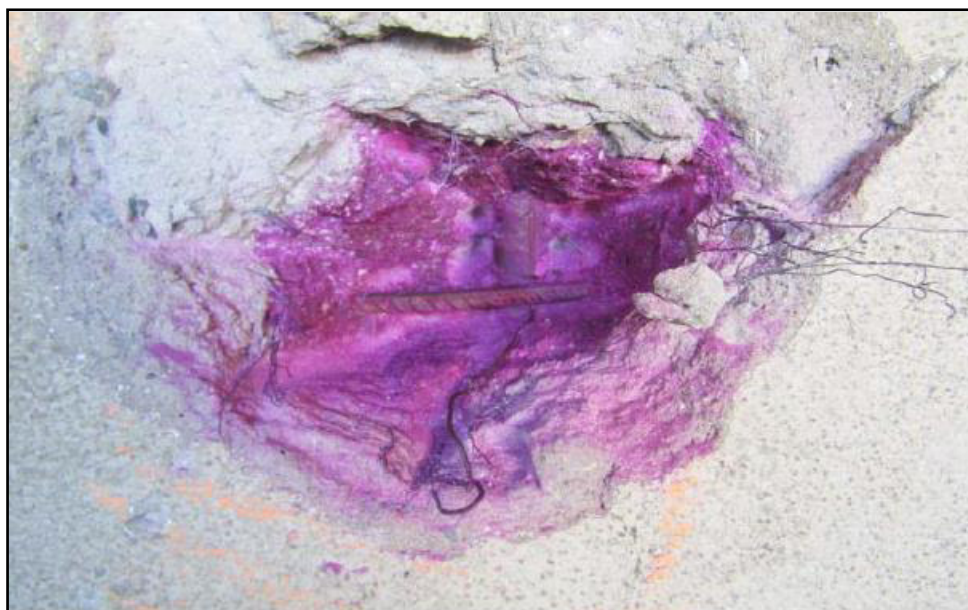
Figura 9 - Ensaio de carbonatação em viga

Foi realizado um ensaio de carbonatação na Ponte Eusébio Matoso, localizada na cidade de São Paulo/SP. O ensaio foi realizado em alguns pontos da estrutura. Após a abertura de pequenos trechos, foi realizado ensaio que consistiu em umedecer a estrutura com uma solução de fenolftaleína diluída em 1% de álcool e observar a coloração resultante na peça. A fenolftaleína reage nos meios com pH maiores do que 9,5, ficando com uma coloração roxa, nos meios ácidos ele não reage, fica incolor. Através desse ensaio, evidenciou-se a profundidade de 1 cm a profundidade da carbonatação (medido com régua a profundidade até onde a coloração começava a aparecer) (RAMOS, 2019).

Outro ponto de alerta nesse ensaio foi o nível de carbonatação de uma viga que previamente haviam danos superficiais, neste ponto observou-se que a solução da fenolftaleína apresentou coloração roxa somente em uma região mais interna da viga e coloração roseada na região mais próxima à superfície, neste ponto a profundidade da carbonatação foi de 2cm (RAMOS, 2019).

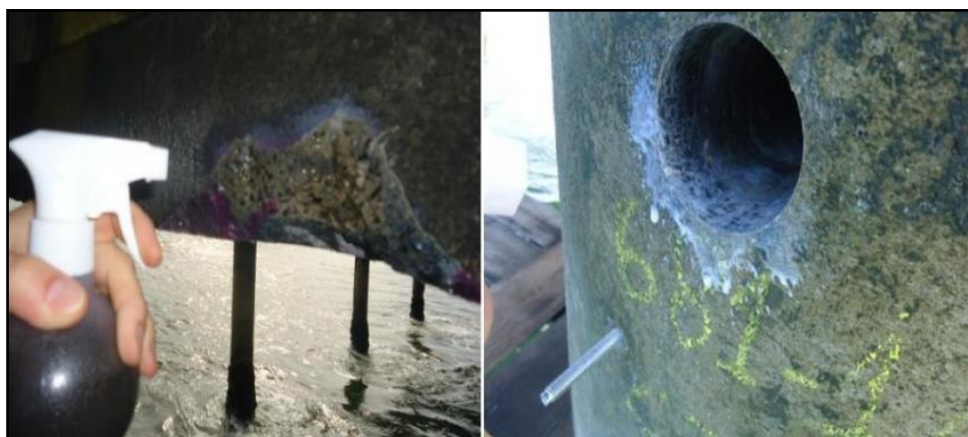
Figura 11 - Ensaio colorimétrico de aspersão de nitrato de prata

Em um estudo realizado na Plataforma de pesca Rincão, em Goiânia foi feito um ensaio colorimétrico de aspensão de nitrato de prata para verificação de cloretos livres.

Foi constatado através do ensaio pontos críticos na ponte. Uma vez que os cloretos já ultrapassavam o cobrimento da estrutura.

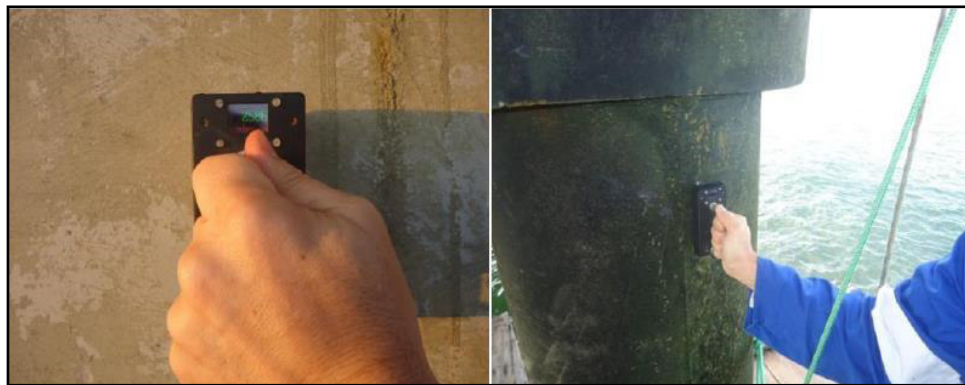
Figura 19 - Ensaio de Resistividade

Em um estudo realizado na Plataforma de pesca Rincão em Goiânia, foi feito um ensaio de resistividade em 17 pontos para avaliar a resistividade elétrica dos elementos estruturais.

Os pontos inspecionados permitiram concluir que partes da plataforma apresentavam pouco risco, risco moderado e alto risco. Sendo que dos 17 pontos inspecionados 14 representavam risco moderado, 2 alto risco e 1 pouco risco. Ou seja, 82% dos pontos foram demonstrados como risco moderado. As divergências encontradas nos resultados se dão pelo fato de que cada ponto estar posicionado em locais diferentes, diferentes incidências de raio solar, ação do vento e choque das ondas marítimas influenciam na resistividade elétrica. (SILVA, et al, 2015)

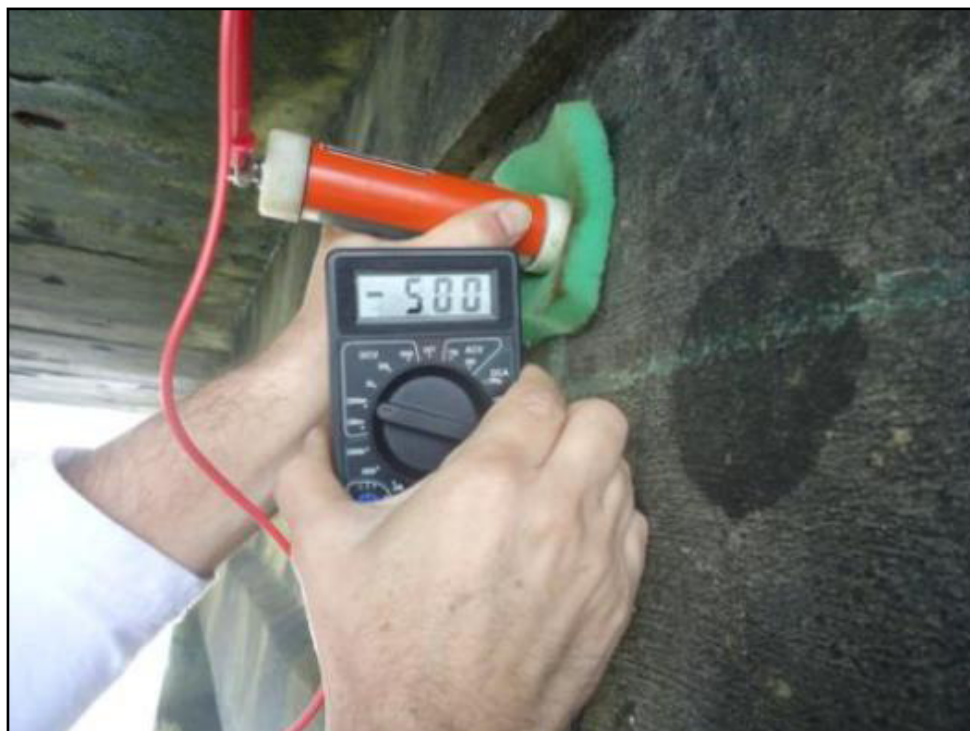
Figura 20 - Registro da medição realizada no ensaio de Potencial de Corrosão

Neste ensaio foram medidos em dois pontos diferentes para obter a diferença de potencial. Os resultados obtidos foram analisados e demonstraram corrosão em diversos pontos da estrutura, como em vigas e pilares.

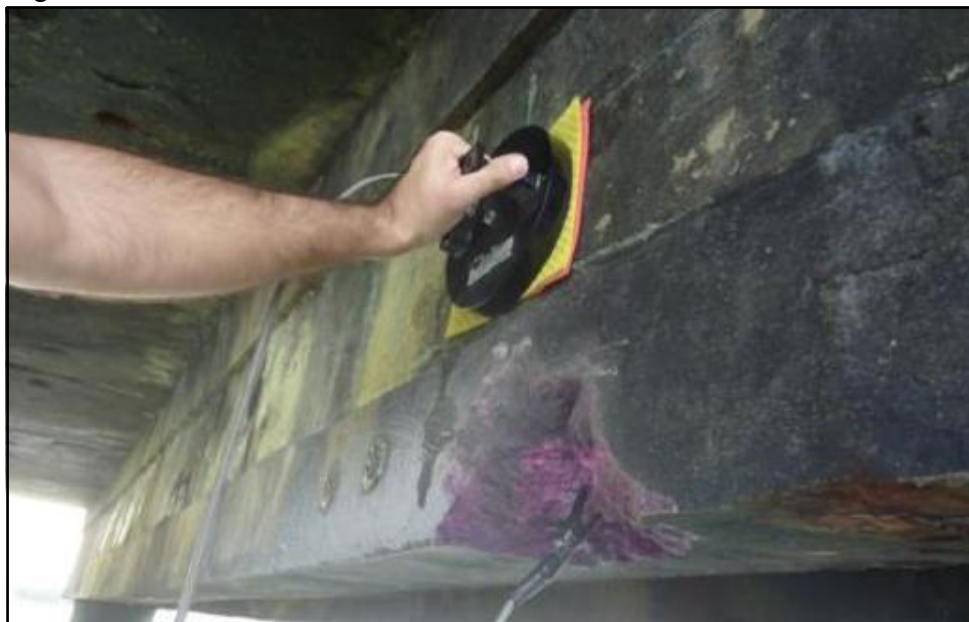
Figura 21 - Ensaio de velocidade de corrosão

Os resultados variaram na ordem de 0,45 à 0,67  $\mu A/cm^2$ , classificado dessa forma a corrosão com taxa moderada.

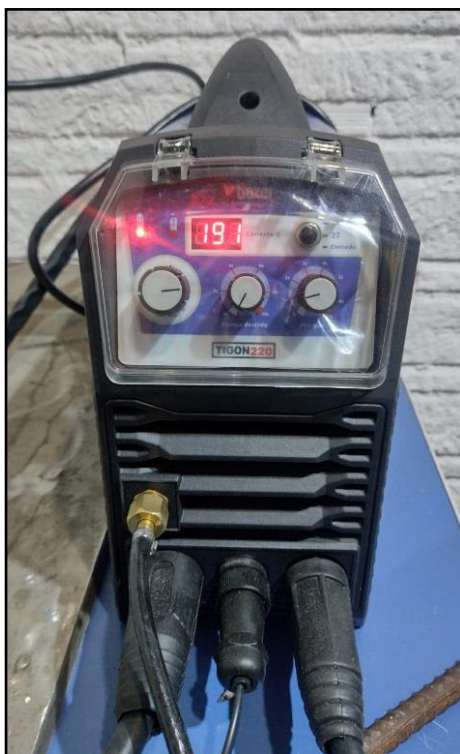
Figura 24 - Máquina de solda utilizada para realizar o pontemaneto nos vergalhões

As amostras foram divididas em dois grupos: 20 amostras foram submetidas a solda e 20 amostras simples não foram soldadas. Para marcar o início e o fim do cordão de solda, foi realizado o pontejamento utilizando a máquina de solda inversora Tig DC Boxer Tigon 220.

máquina de solda inversora Tig  
DC Boxer Tigon 220

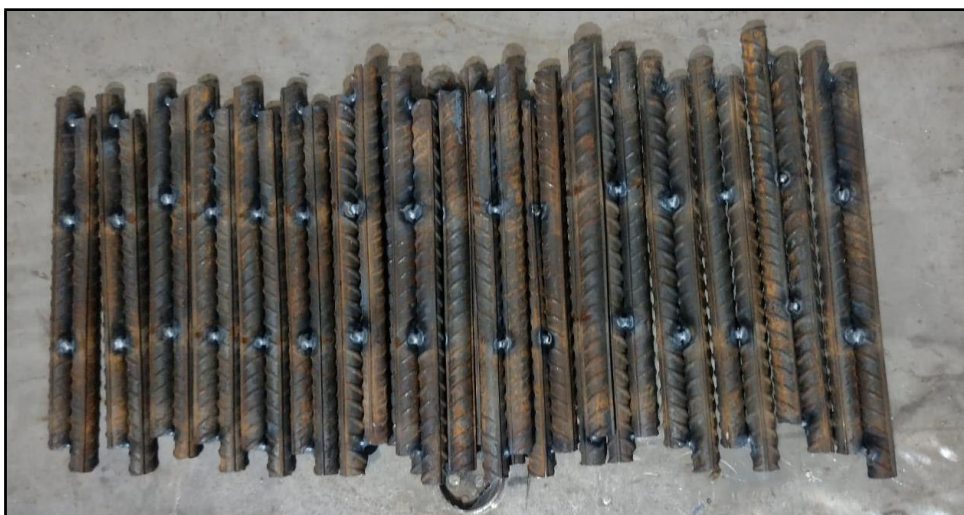
Figura 25 - Vergalhões marcados para iniciar o processo de soldagem

Posteriormente os vergalhões foram soldados com a máquina Merkle Balmer Super 180 Geração 4. Neste processo de soldagem foi utilizado o eletrodo 6013 de diâmetro 2,5mm. A máquina foi ajustada em 180 amperes para garantir boa soldabilidade no vergalhão.

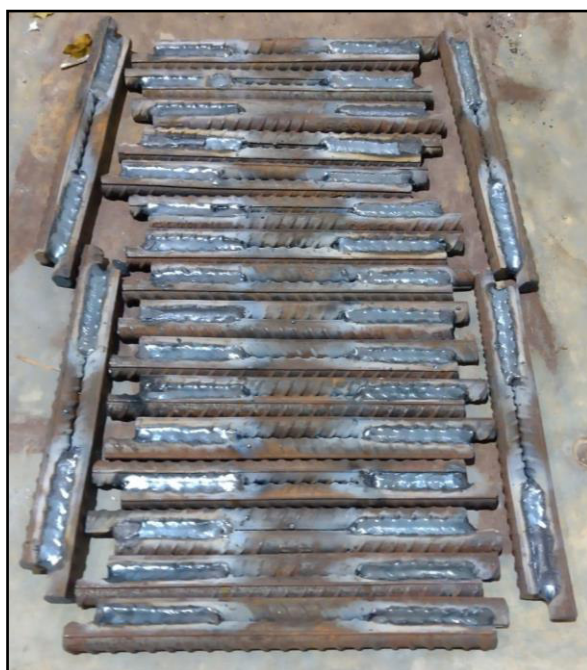
Figura 27 - Vergalhões submetidos ao processo de soldagem

Os vergalhões do grupo A foram soldados, conforme a imagem abaixo:

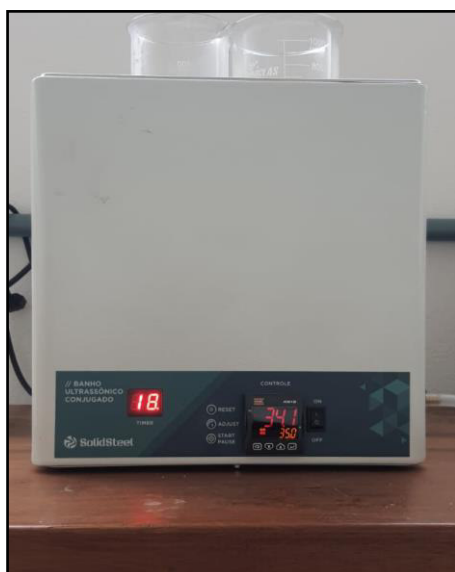
Figura 33 - Equipamento de Banho Ultrassônico Com Aquecimento utilizado

Para reforçar a limpeza do produto de corrosão que havia na superfície do vergalhão, foi realizado um banho ultrassônico em imersão de ácido nítrico com a concentração de 2%, o tempo de imersão foi de 15 segundos para cada amostra.

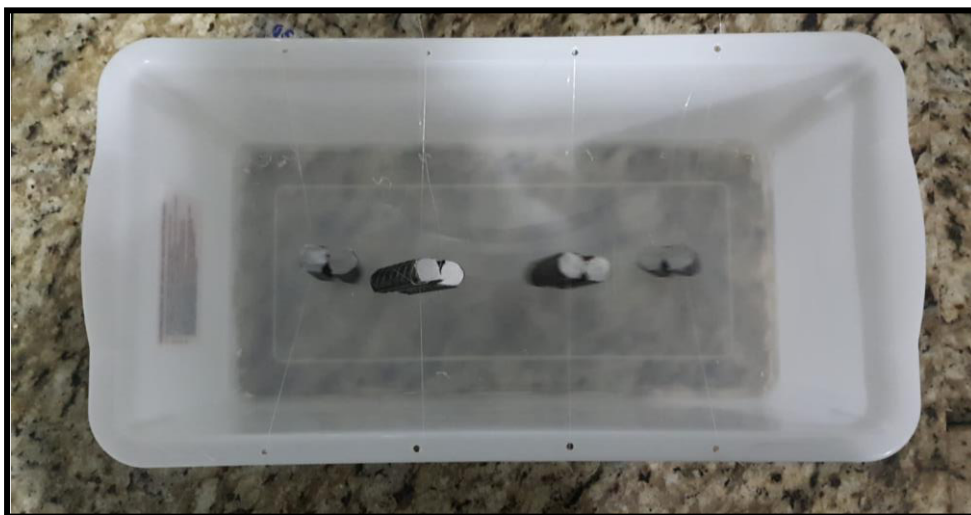
Figura 35 - Amostras posicionadas para o ensaio de imersão em NaCl

Posteriormente, as amostras foram divididas em dois grupos principais: amostras amarradas e soldadas. Cada grupo foi subdividido em três subgrupos, correspondentes a diferentes períodos de exposição: um mês, dois meses e três meses. Para minimizar erros estatísticos, cada subgrupo consistiu em quatro exemplares, devidamente identificados e catalogados para fins de rastreabilidade e análise dos resultados. Os recipientes utilizados para imersão são de polipropileno.

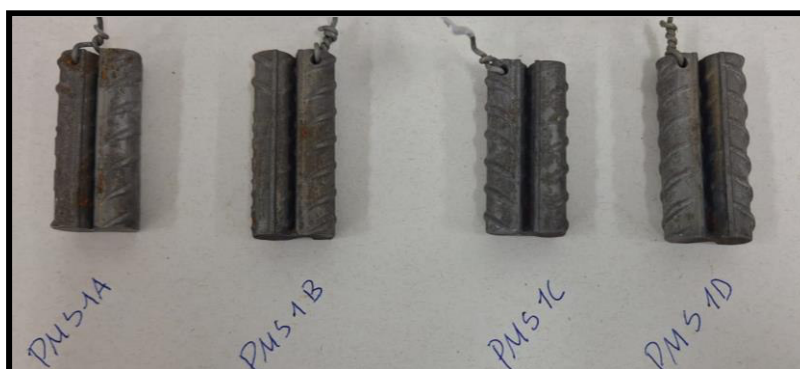
Figura 70 - Amostras soldadas

Nas imagens a seguir é possível observar, parcialmente, os vergalhões amarrados e soldados após a imersão em NaCl. No apêndice A, é possível observar outras amostras dos vergalhões ensaiados.

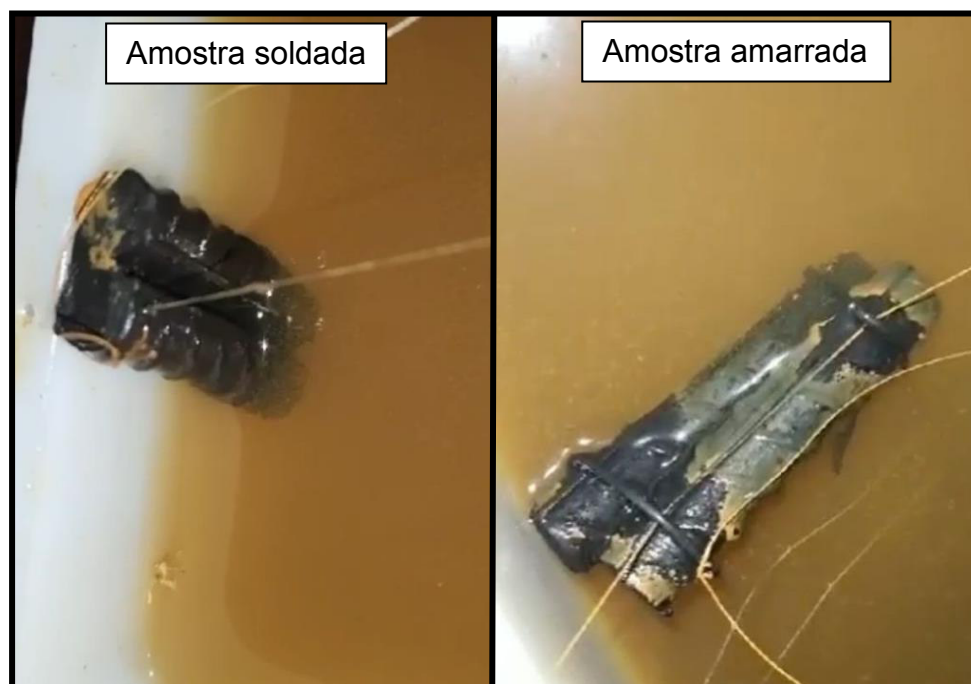
Figura 72 - Amostras corroídas após 3 meses de imersão em NaCl

Após um período de imersão de 3 meses, foi observada uma maior ocorrência de produtos de corrosão uniforme no vergalhão amarrado. Essa corrosão pode ter sido ocasionada pela presença de frestas ou pela formação de um possível par galvânico entre o vergalhão e o arame recozido utilizado na amarração.
