UNIVERSIDADE FEDERAL DO RIO GRANDE – FURG  
ESCOLA DE ENGENHARIA  
PROGRAMA DE PÓS-GRADUAÇÃO EM ENGENHARIA MECÂNICA

**ESTUDO EXPERIMENTAL E COMPARAÇÃO DO COMPORTAMENTO A  
FRATURA FRÁGIL DE AÇOS PATINÁVEIS**

DISSERTAÇÃO DE MESTRADO

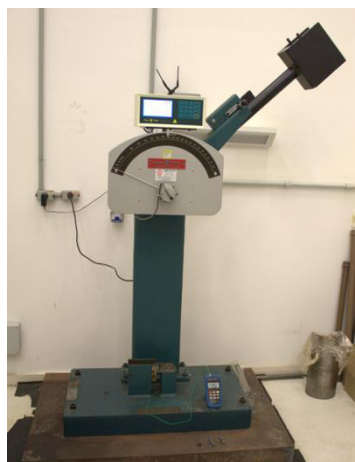
**Figura 8** - Pêndulo de impacto utilizado no ensaio Charpy.

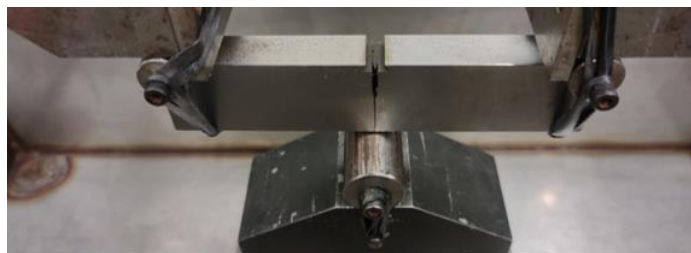
**Figura 11** - Roletes definidos para o ensaio sendo (a) o par de roletes de apoio ( $\varnothing = 15$  mm) e (b) o rolete cursor ( $\varnothing = 21$  mm) (c) fixação do corpo de prova.

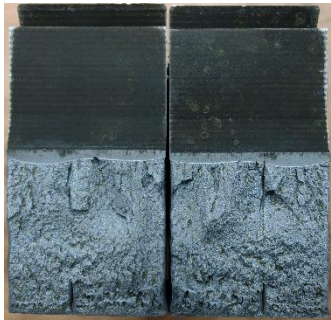
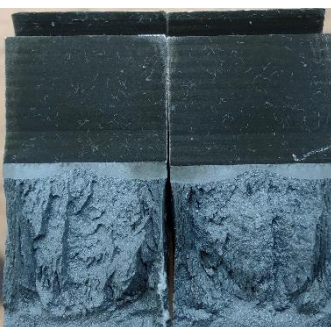
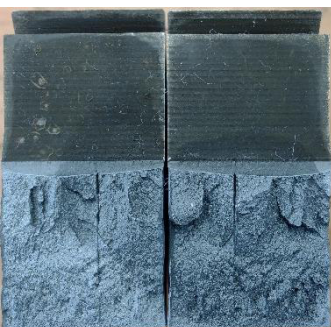
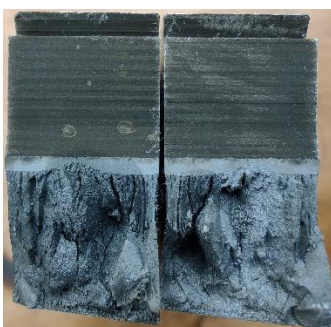
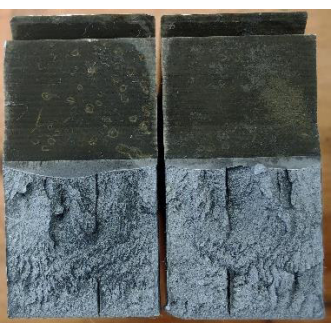
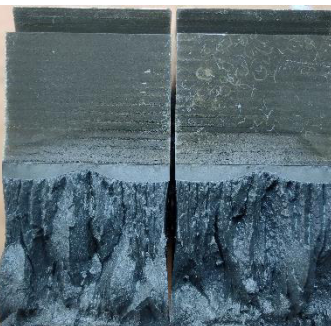
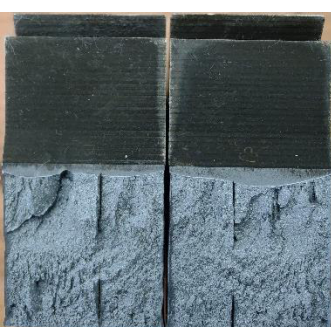
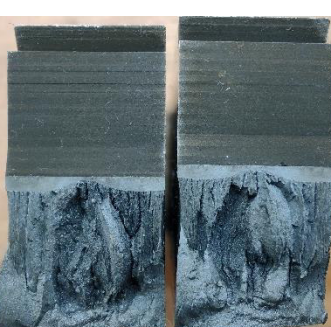
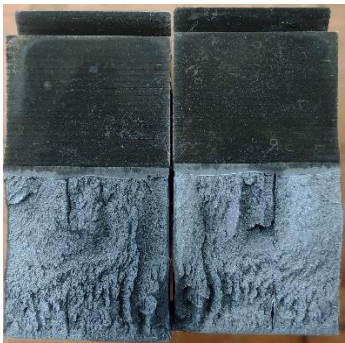
**Tabela 21 - Frentes de trinca - Metais base.**

| Nº CP | ASTM A242 ( $T_{ensaio} = -85^{\circ}C$ ) | | AN ( $T_{ensaio} = -1^{\circ}C$ ) | |
| | J <sub>c</sub> [kJ/m <sup>2</sup> ] | Superfície de Fratura | J <sub>c</sub> [kJ/m <sup>2</sup> ] | Superfície de Fratura |

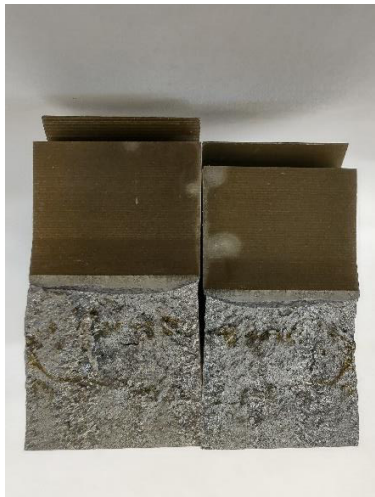
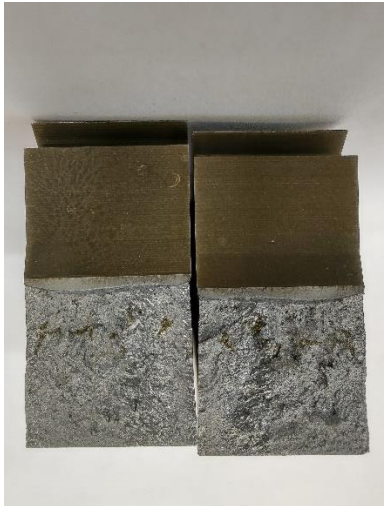
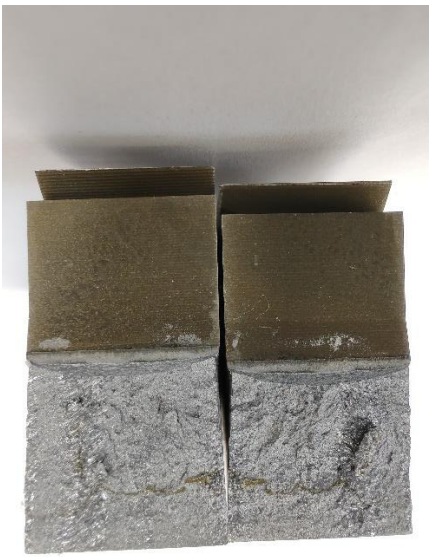
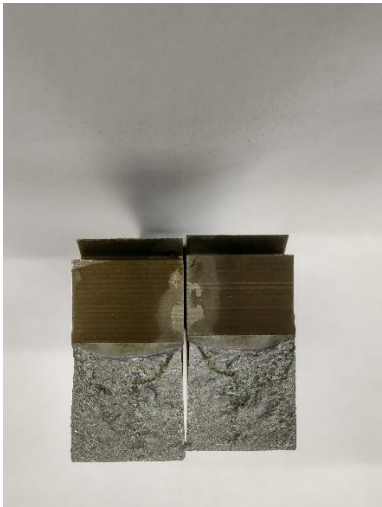
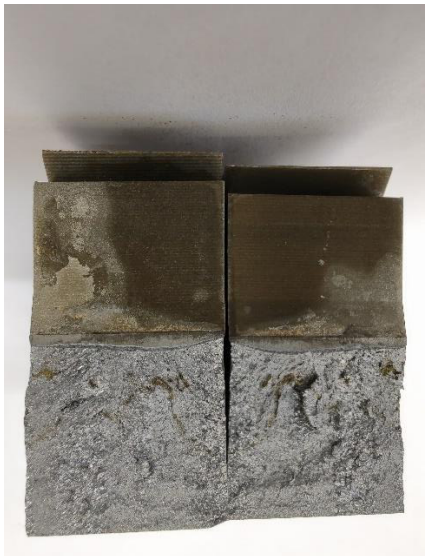
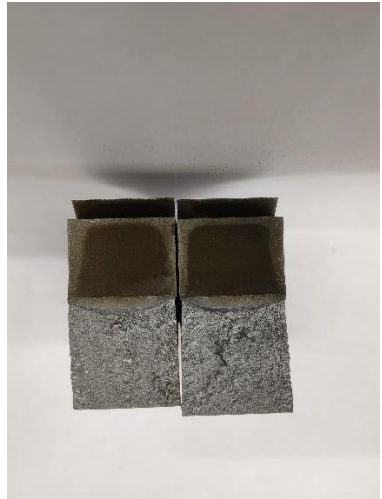
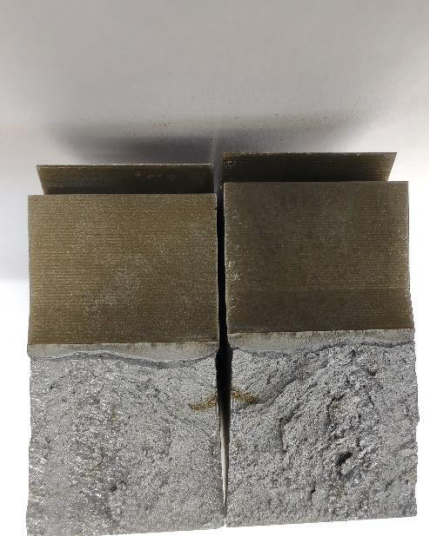
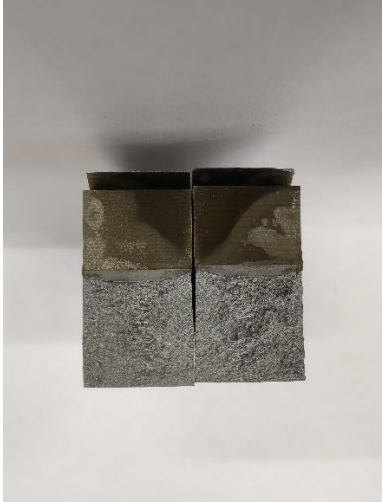
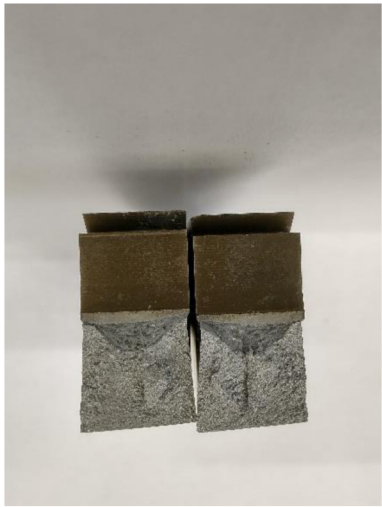
**Tabela 22 - Frentes de trinca - Metais de solda.**

| Nº CP | ER70S ( $T_{ensaio} = -70^{\circ}C$ ) | | ER110S ( $T_{ensaio} = -45^{\circ}C$ ) | |
| | $J_c$ [kJ/m <sup>2</sup> ] | Superfície de Fratura | $J_c$ [kJ/m <sup>2</sup> ] | Superfície de Fratura |
