**ESTUDO DE CORROSÃO EM UM LAVADOR DE GÁS NO PROCESSO DE  
IMPREGNAÇÃO DE PAPEL MELAMÍNICO**

Dissertação de mestrado apresentada ao Programa de Pós-Graduação em Engenharia Mecânica da Universidade Federal do Rio Grande-FURG como requisito para obtenção do título de “Mestre em Engenharia Mecânica” – Área de Concentração: Engenharia de Fabricação

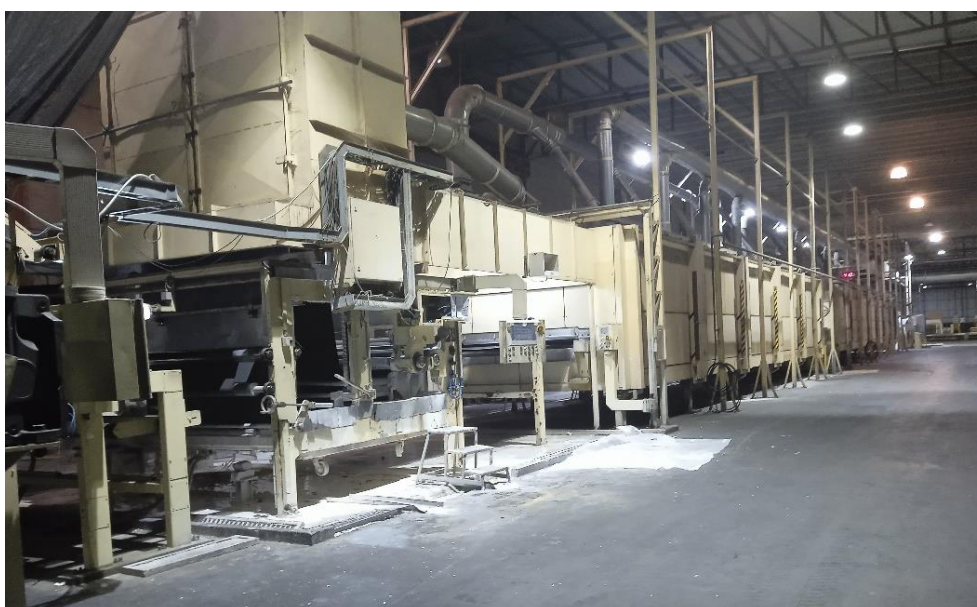
Figura 7 - Processo de impregnação de papel melamínico

O processo de impregnação de papel melamínico, é responsável pela policondensação de resinas melamínicas em papéis a base de celulose. Após a polimerização da resina que ocorre em fornos de secagem como pode ser observado na Figura 8, todos os gases e materiais particulados, são sugados via tubulação até o lavador de gás para serem filtrados e posteriormente tratados.

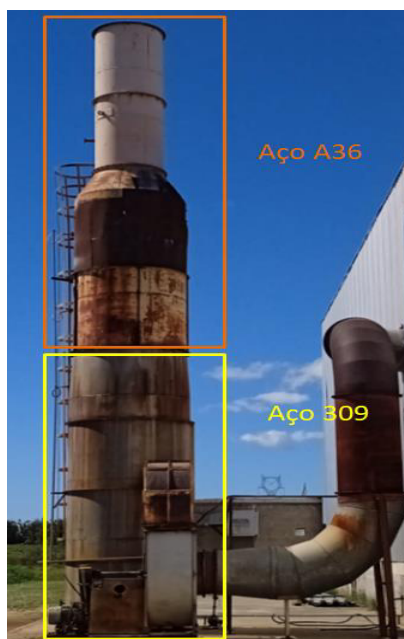
Figura 10 - Composição do lavador de gás

O lavador de gás, representado pela Figura 10, foi confeccionado em 2010, sendo constituído, pela sua base de aço inoxidável 309, e sua estrutura de topo, constituída por aço carbono A36, todas as suas tubulações, parafusos e juntas, também é constituída por aço carbono A36. Primeiramente, projetado para durar 10 anos, o lavador de gás teve o seu primeiro reparo em 2016, onde foi trocado todos os componentes a base de aço carbono A36. Em 2022, foi realizado novamente a troca de toda a estrutura da base de aço carbono A36, mostrando que o material utilizado estava sendo perdido por oxidação antes do previsto pela empresa. Em 2024, foi realizada a troca da chaminé e a recapagem da estrutura composta por aço carbono A36. O único método de proteção contra corrosão que o lavador de gás utiliza é a pintura a base de zarcão nos componentes a base de aço carbono A36.

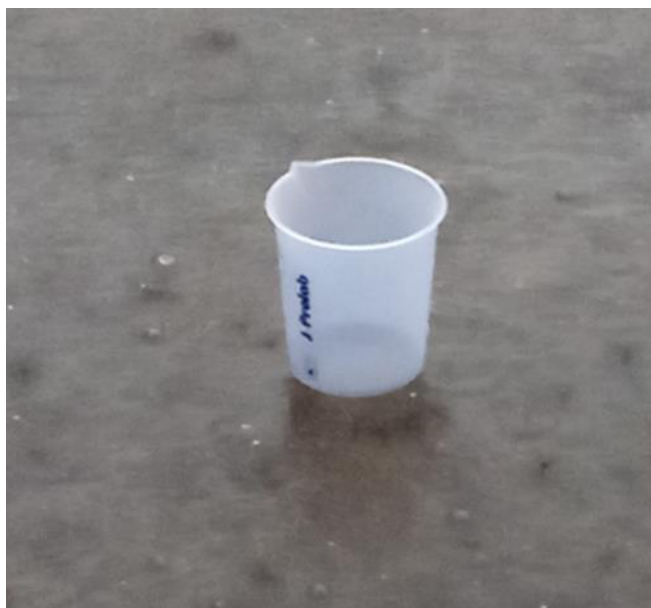
Figura 11 – Recipiente para coleta da água da chuva

Para a coleta das águas, será utilizado um Becker de plástico, onde a água da chuva será coletada em dias de chuva ao lado do lavador de gás como pode ser observado na Figura 11.

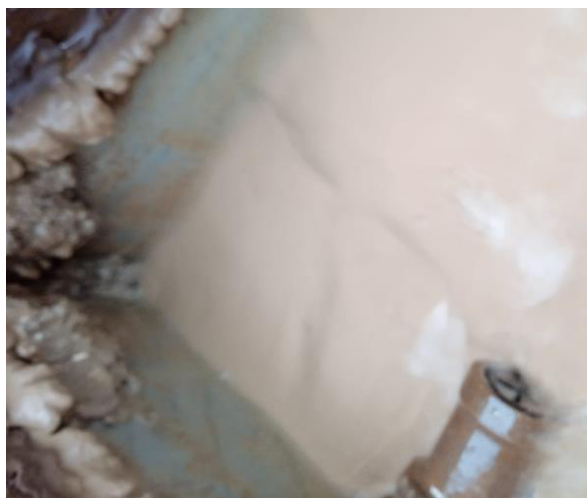
Figura 12 - Coleta de água de alimentação e circulação do lavador de gás

Já a coleta da água de alimentação e água de circulação do lavador de gás se deu na janela de visita do lavador de gás como pode ser observado na Figura 12:

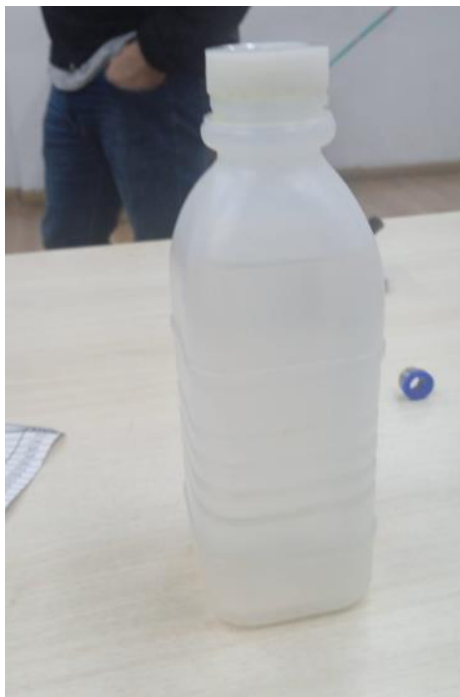
Figura 13 - Armazenamento de água para encaminhar para o laboratório

Após as coletas, a água foi armazenada em um frasco e encaminhadas ao laboratório da empresa onde está sendo realizado o estudo conforme a Figura 13.

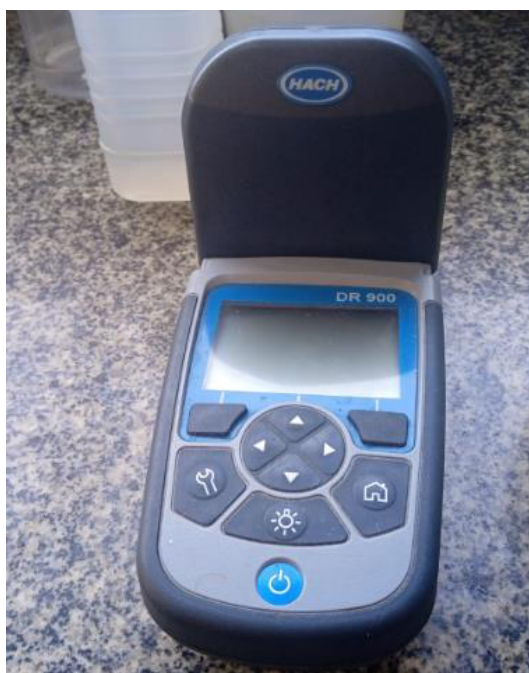
Figura 14 - Turbidímetro

Para realizar a análise de Turbidez, será utilizado o turbidímetro da marca Hach, conforme a Figura 14:

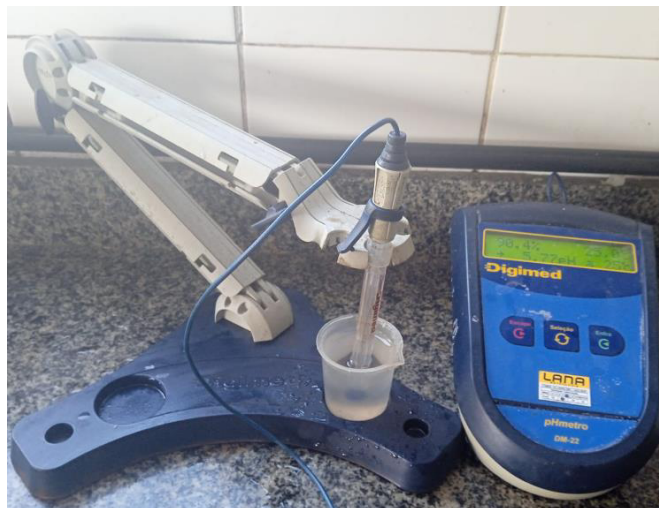
Figura 15 - Phmetro

Para a análise do pH das águas, será utilizado um Phmetro da marca Digimed conforme a Figura 15:

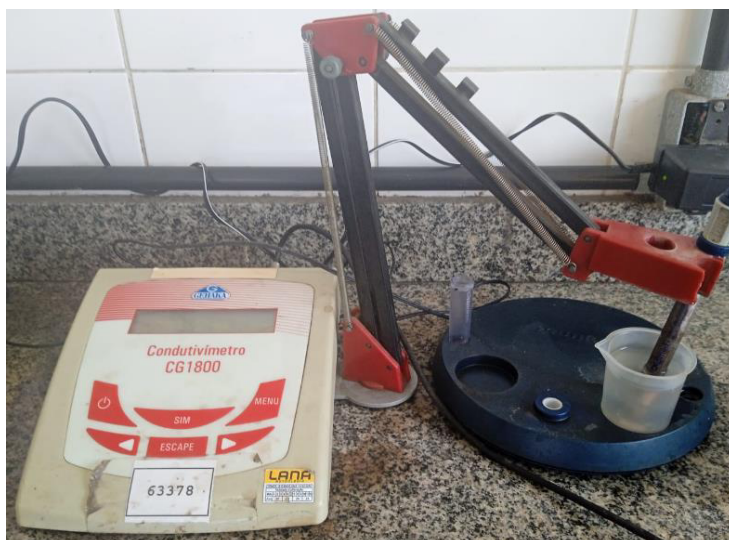
Figura 16 - Condutivímetro

Para realizar a análise de condutividade, foi utilizado um condutivímetro da marca Gehaka, conforme pode ser observado na Figura 16:

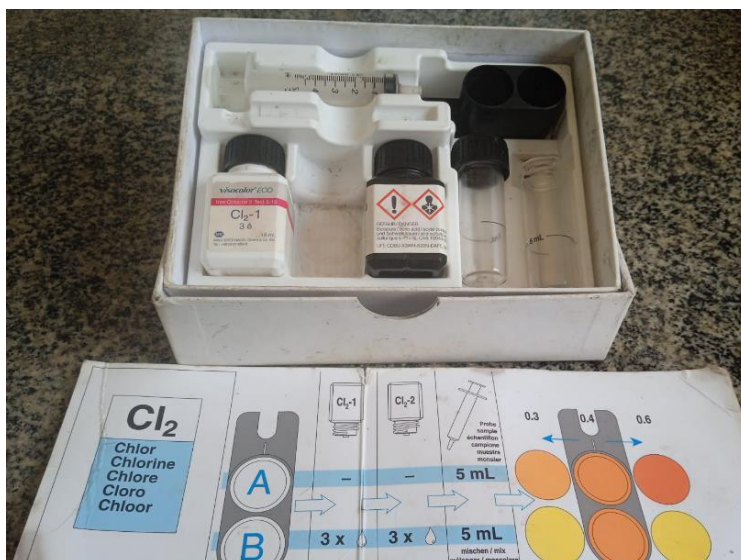
Figura 17 - Kit de Análise de cloro livre

O teste de cloro livre, foi realizado com o kit de análise da marca Viscolor, pela metodologia pré-definida pelo fabricante, conforme pode ser observado na figura 17:

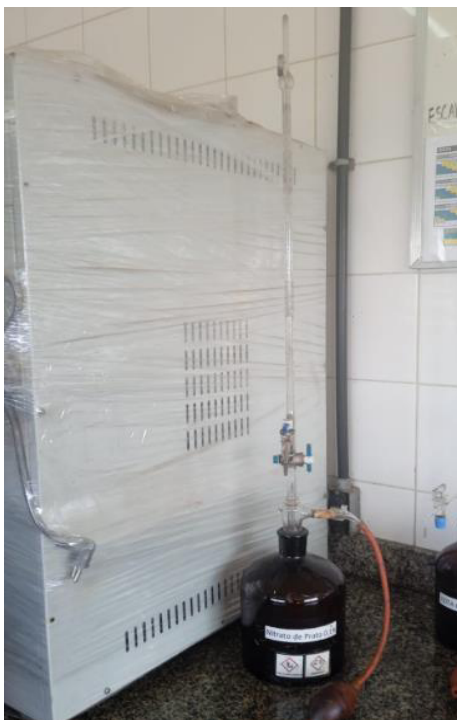
Figura 18 - Titulação com Nitrato de Prata a 0,1N

Já a análise para identificar a presença de cloretos, será realizada via titulação, utilizando a solução de nitrato de prata a 0,1 N, conforme pode ser observado na Figura 18, a solução de nitrato de prata é comprada na empresa Neon.
