UNIVERSIDADE FEDERAL DO RIO GRANDE – FURG  
ESCOLA DE ENGENHARIA  
PROGRAMA DE PÓS-GRADUAÇÃO EM ENGENHARIA MECÂNICA

**ATRITO E MECANISMOS DE DESGASTE EM FERRAMENTAS  
REVESTIDAS PARA CONFORMAÇÃO A FRIO**

Dissertação apresentada ao Programa de Pós-Graduação em Engenharia Mecânica da Universidade Federal do Rio Grande, como requisito parcial para obtenção do Título de Mestre em Engenharia de Mecânica.

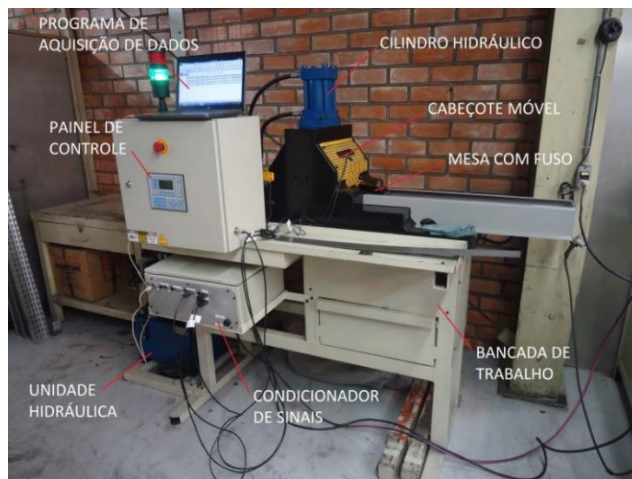
*Figura 19 - Máquina para ensaios de estiramento à esquerda. À direita um esquema representativo do movimento relativo da amostra e a chapa durante ensaio (De Souza e Liewald (2010)).*

A força normal foi ajustada para 5000 kgf e a velocidade constante de deslizamento foi de 100 mm/s. Todos os testes foram realizados em temperatura ambiente.
