**INFLUÊNCIA DA CAMADA DE COBERTURA DE FERRAMENTAS DE METAL  
DURO NO FRESAMENTO DE TOPO DE UM AÇO PATINÁVEL**

DISSERTAÇÃO DE MESTRADO

**BRUNO SOARES LANER**

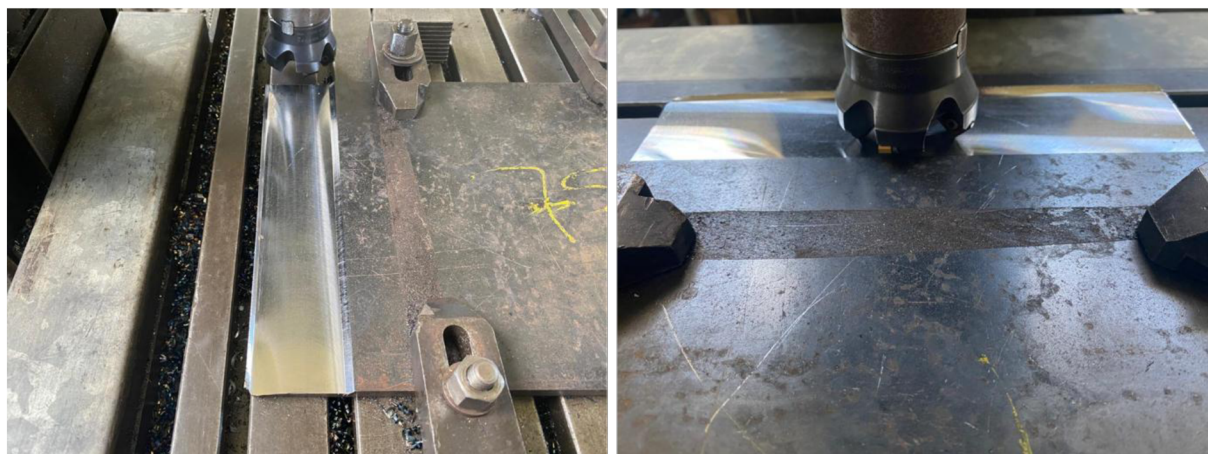
Figura 16 - Procedimento experimental no fresamento

O tempo total de usinagem para cada par de ferramentas (CVD e PVD) foi de 30, 60 e 120 minutos, com paradas a cada 10 minutos para análises intermediárias, conforme mencionado anteriormente, seguidas de uma análise posterior em MEV.

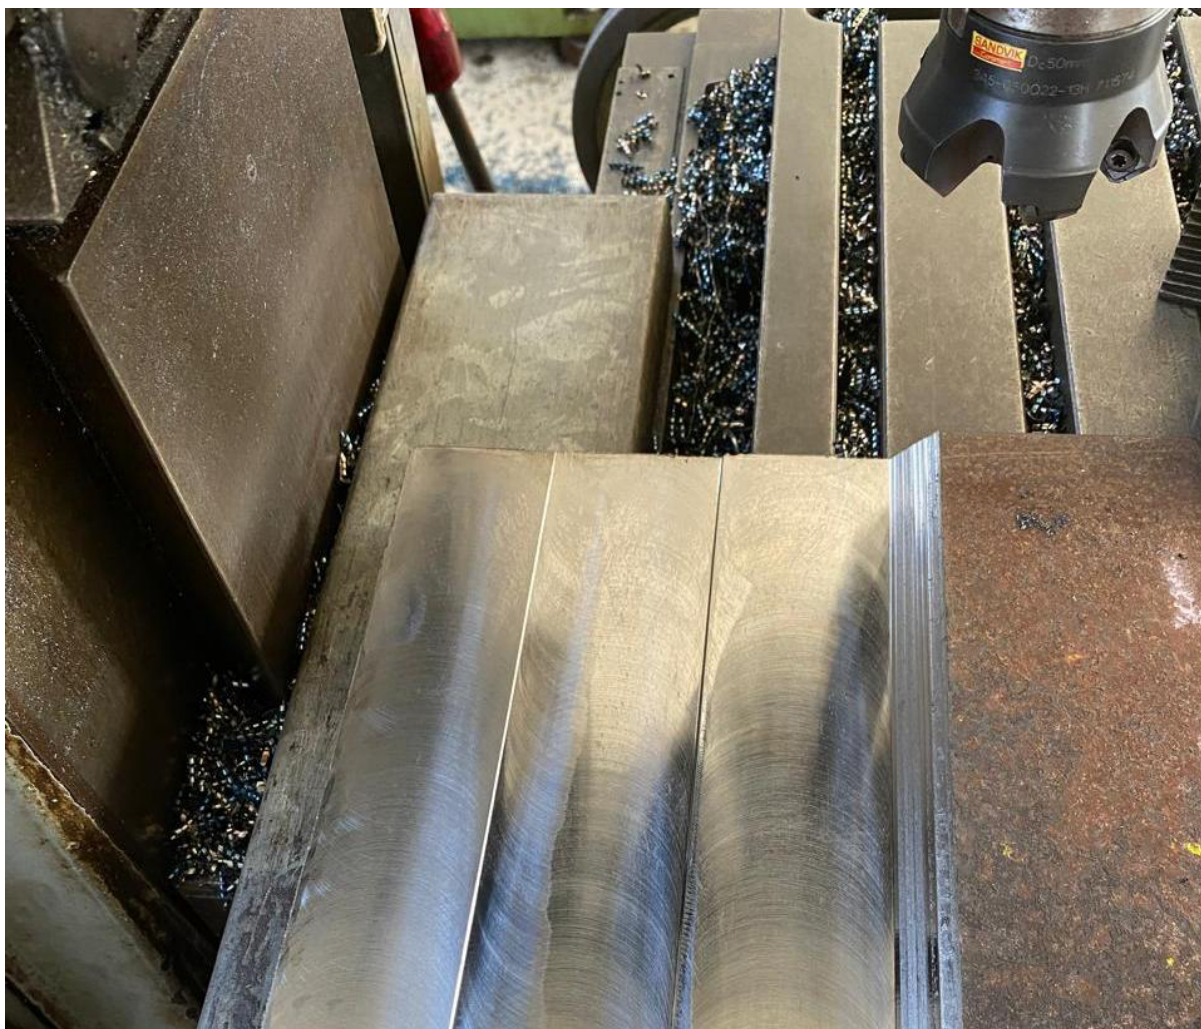
Figura 17 - Procedimento experimental de Fresagem

Apenas um inserto foi montado no suporte e, para simular condições equivalentes às aquelas com o número total de insertos, o avanço da mesa foi reduzido proporcionalmente, de acordo com a quantidade efetiva de insertos instalados. Assim, o avanço por dente ( $f_z$ ) foi calculado dividindo-se o avanço da mesa (em mm/min) pela rotação da ferramenta (em rpm), resultando em um valor de 0,09 mm/z.

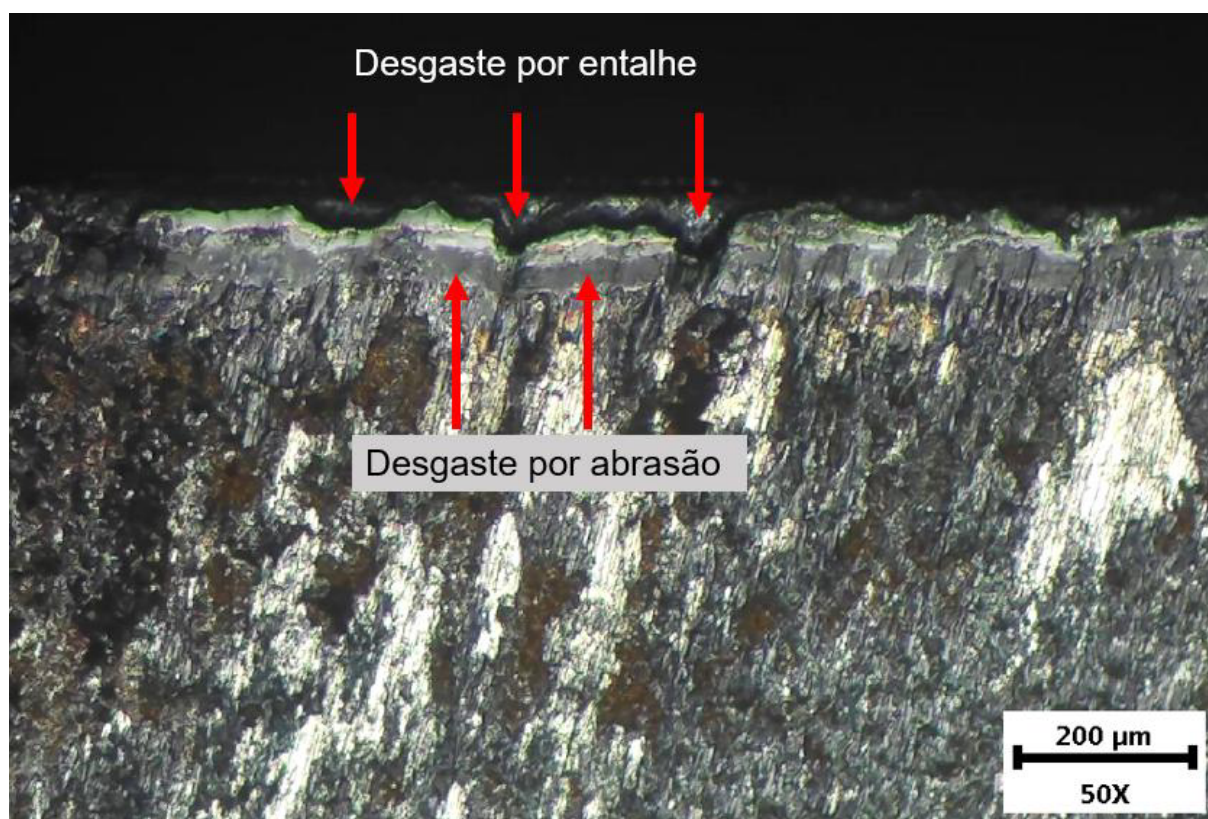
Figura 24 - Desgaste por Abrasão e Entalhe

A imagem acima evidencia o desgaste de flanco em formato de entalhe na região da aresta de ponta da ferramenta revestida por tripla camada. Esse fenômeno ocorre devido à abrasividade presente na interface entre a ferramenta, a peça e o cavaco durante o processo de usinagem.

Boing, Oliveira e Schroeter (2020) destacam a influência do fator abrasivo no desgaste de ferramentas revestidas por CVD e PVD. A abrasividade é um dos principais mecanismos de desgaste, iniciando um ciclo progressivo de deterioração, conforme descrito por Sousa et al. (2021) na Figura 1. De acordo com esses autores, ferramentas submetidas a esforços de corte experimentam aumento de temperatura, abrasão, adesão e erosão, o que pode resultar na formação de pequenos entalhes. Esses entalhes tendem a evoluir até a falha total da ferramenta, seja por quebra ou pelo fim da sua vida útil.
